KARAKTERISTIK RUAS JALAN NASIONAL LINGKAR MOJOAGUNG KABUPATEN JOMBANG

Asrul Satria Pratama¹, Laily Endah Fatmawati², Nurani Hartatik³, Yudi D. Prasetyo⁴

Universitas 17 Agustus 1945^{1,2,3}, Balai Besar Pelaksanaan Jalan Nasional Jatim – Bali⁴

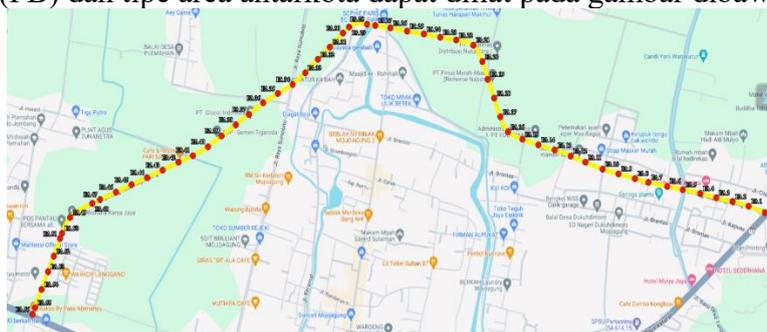
Gambar 1. Peta Normal (FA)

Setelah melakukan survei dilapangan sepanjang 100 m persegmen menghasilkan 112 segmen normal (FA), dan opposite (FB). Pemotongan segmen pada ruas Jalan Nasional Lingkar Mojoagung, yang memiliki panjang 5,380 km, dengan tipe jalan terbagi normal (FA), opposite (FB) dan tipe area antarkota dapat dilihat pada gambar dibawah ini.

Terdapat pemotongan segmen pada FA 26 dan FB 30 sepanjang 90 m di karenakan terdapat jembatan kaligunting pada segmen FA 27 dan FB 29 dengan panjang 70 m, pada segmen FA 30 dan FB 27 setelah jembatan kaligunting terpotong 50 m di karenakan terdapat objek yang berbeda, pada segmen FA 51 dan FB 6 terpotong 24 m di karenakan pada FA 52 dan FB 5 terdapat penambahan lajur dan pada segmen FA 53 dan FB 4 terpotong 90 m dikarenakan terdapat pengurangan lajur pada segmen FA 54 dan FB 4.
