METODE GROUTING PADA PERBAIKAN STRUKTUR BETON BERTULANG DI DERMAGA TANJUNG WANGI PT PELINDO (STUDY KASUS PADA DERMAGA TANJUNG WANGI BANYUWANGI)

Universitas 17 Agustus Banyuwangi

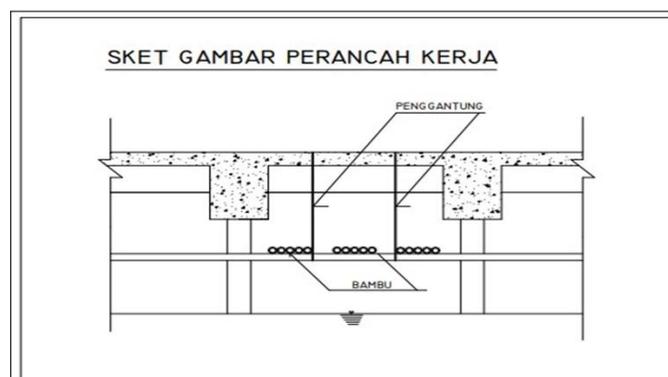
Untuk pelaksanaan perbaikan pelat beton diperlukan perancah yang dipergunakan untuk tempat berpijaknya yang akan melaksanakan, dan ini perancah dipasang diatas muka air laut, bisa berupa rakit atau perancah gantung, akan tetapi harus dalam jarak jangkau sampai denga ke pelat dermaga. Bahan yang dipergunakan untuk pembuatan perancah ini pada umumnya dari bambu dengan diameter antar 10 s/d 15 cm, berikut adalah gambar 4.2 perancah kerja.

Gambar 1. Gambar Perancah Kerja

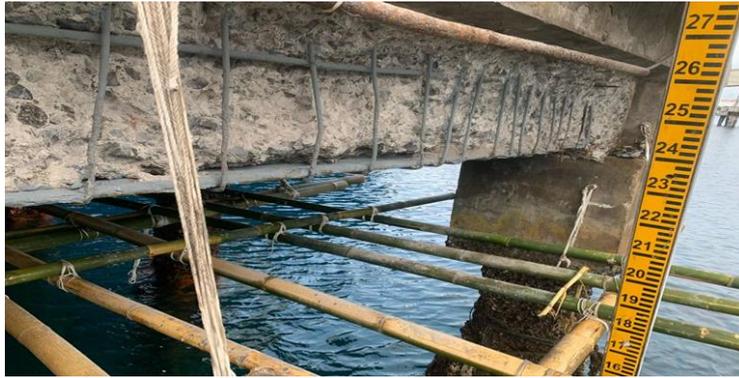
Gambar 2. Gambar Perancah Kerja dilapangan

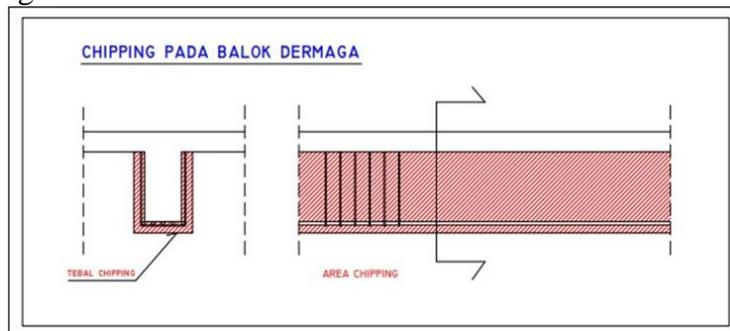
Pekerjaan Chipping dimaksudkan untuk mengupas beton yang sudah mengalami spalling atau crack, chipping dilakukan sampai dengan ketebalan tertentu, atau sampai tulangan terlihat dan ada jarak kira-kira satu jari dengan permukaan beton yang lama.

Untuk pelaksanaan chipping dipergunakan Elektrik Hammer Drill dengan kapasitas 8-10 kg, yang dimaksud untuk menghindari getaran yang berlebihan. Apabila pelaksanaan chipping sudah selesai, maka hasil chipping dibersihkan dengan jet water dengan maksud untuk membersihkan hasil chipping dari sisa-sisa debu dan sekaligus memberikan penjujukan terhadap beton existing (Sulardi, 2018). Berikut adalah gambar 4.3 Chipping pada balok dermaga.

Gambar 3 Chipping Balok Dermaga

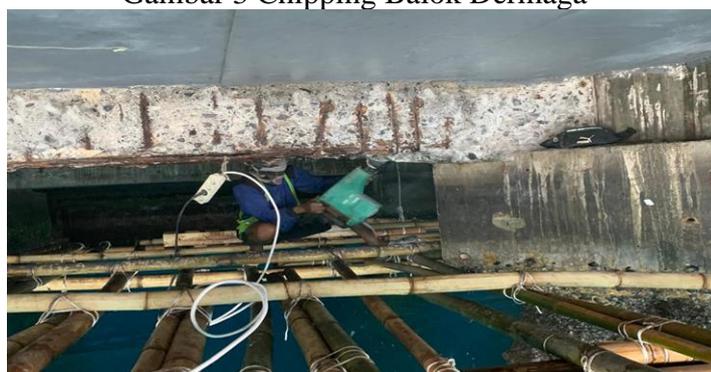
Gambar 4. Chipping Balok Dermaga

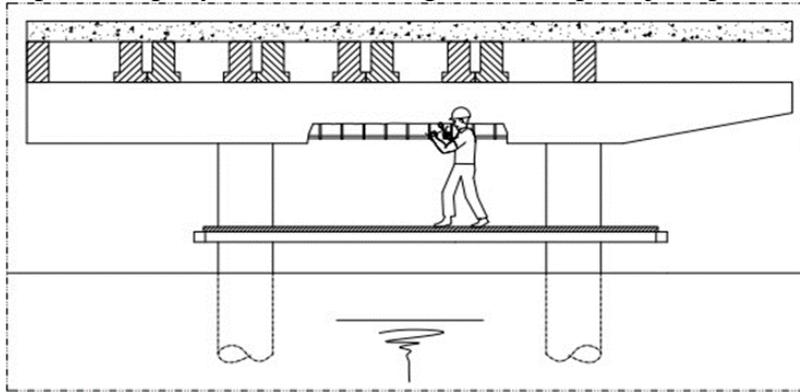
Pekerjaan penulangan dimaksudkan untuk mengganti tulangan yang sudah tidak memenuhi syarat lagi akibat terkenakorosi dengan tulangan yang baru minimal sepanjang dari panjang penyaluran tegangan dengan sara tulangan yang lama yang sudah terkorosi dipotong dengan las, kemudian tulangan yang baru dilas pada ujung tulangan lama, akan tetapi apabila tidak memungkinkan untuk dilas, maka tulanga yang baru dimasukkan

kedalam beton dengan cara di bor terlebih dahulu sedalam 10 cm, kemudian tulangan ditanam dengan perekat epoxy, berikut adalah gambar 4.4 pekerjaan penulangan.

Gambar 5. Pekerjaan Penulanganm

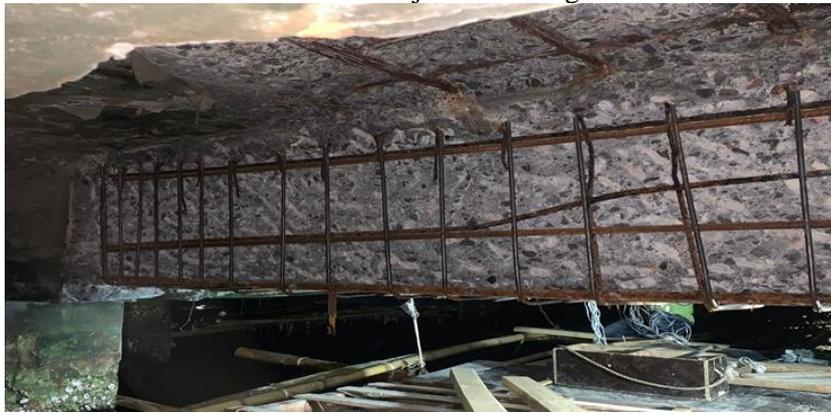
Gambar 6. Pekerjaan Penulangan Balok

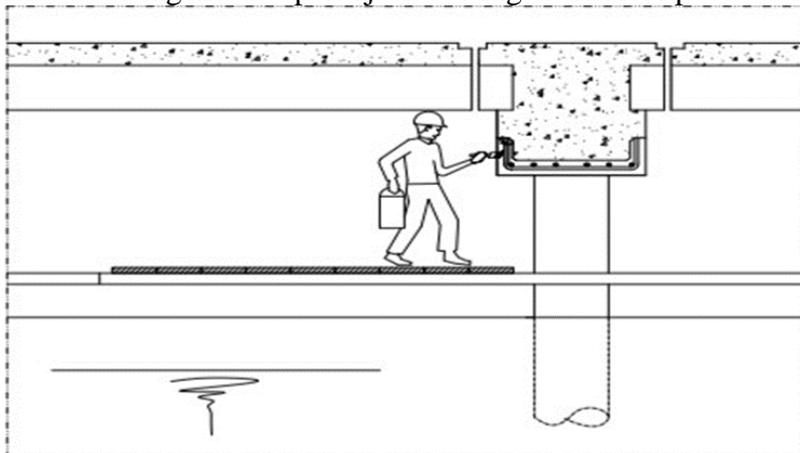
Setelah tulangan baru terpasang maka padatulangan tersebut di coating dengan material anti korosi, demikianpula dengan tulangan lama yang masih bagus, setelah dibersihkan dengan sikat kawat pada permukaan besi tulangannya di coating dengan bahan anti korosi, berikut adalah gambar 5 pekerjaan coating anti korosi pada tulangan beton.

Gambar 7. Pekerjaan Coating Anti Korosi Pada Tulangan Beton

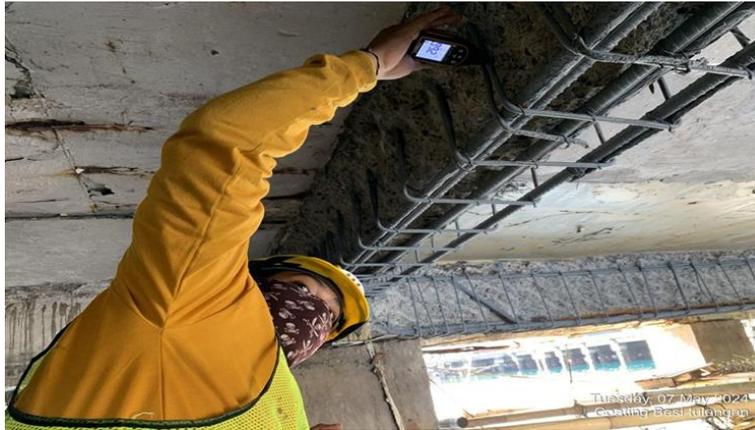
Gambar 8. Pekerjaan Coating Anti Korosi Pada Tulangan Beton dilapangan

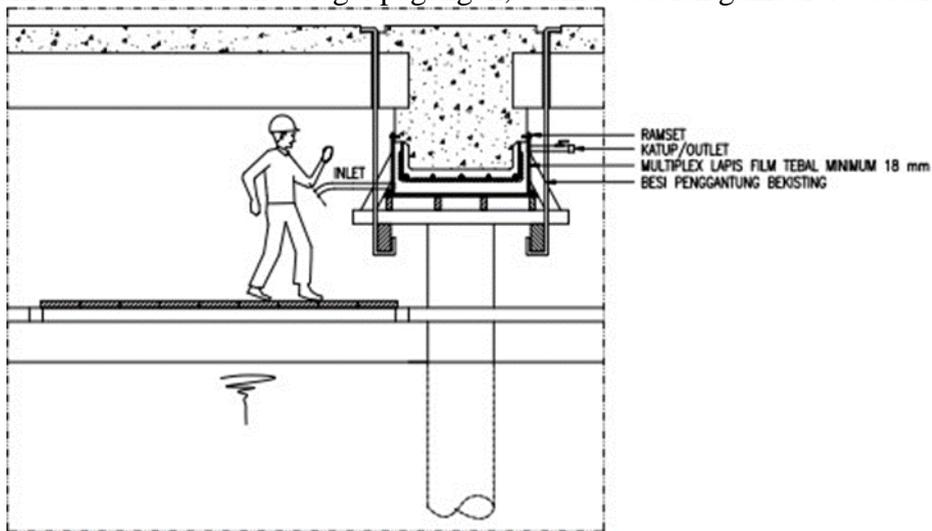
Cetakan beton yang dipergunakan adalah Multiplaks Coated, dikarenakan air semen jangan sampai terserep kedalam cetakan, karena apabila hal ini terjadi akan merugukan kekuatan betong yang baru di samping akan tidak diperoleh hasil akhir yang memenuhi syarat. Cetakan multiplaks ini diperkuan dengan besi siku dan kayu kaso sebagai ikatannya dan besi siku di bout ke beton sebagai pegangan, berikut adalah gambar 4.6 cetakan beton.

Gambar 9. Cetakan Beton (Bakisting)

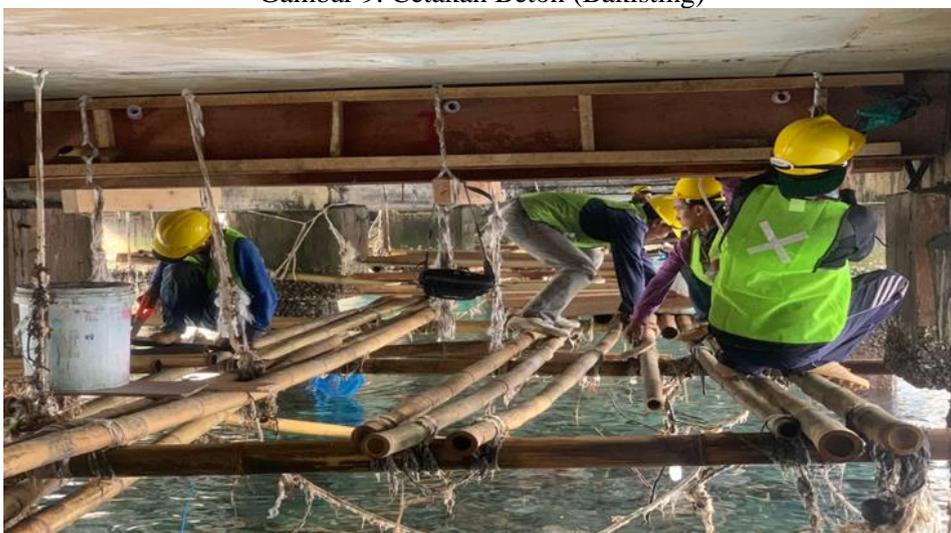
Gambar 10. Cetakan Beton (Bakisting)

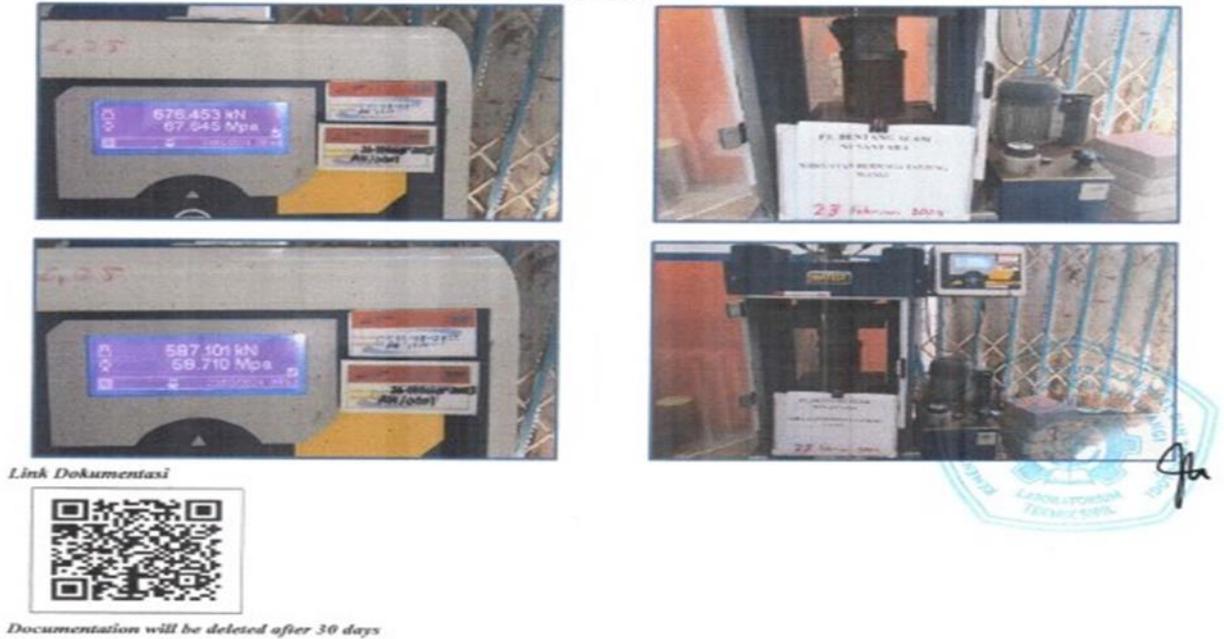
beton yang akan digunakan dalam konstruksi, karena kekuatan tekan beton sangat mempengaruhi kemampuan beton untuk menahan beban structural, Gambar 4.3.3 berikut adalah sebuah proses pengetesan kuat tekan beton yang dilakukan di lokasi pengetesan.

Gambar 11 Uji Kuat Tekan Beton

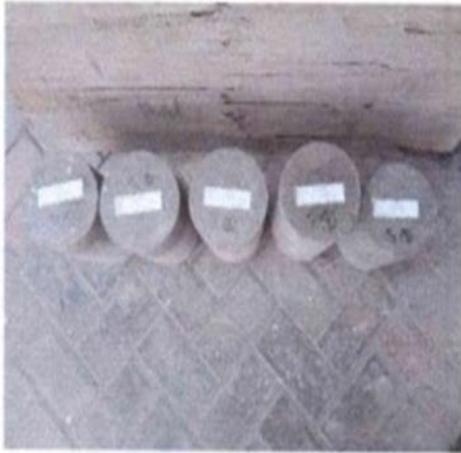
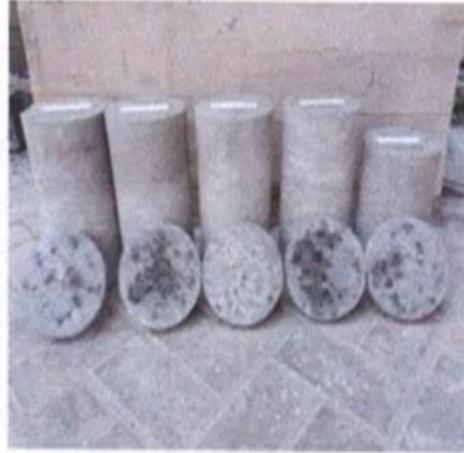
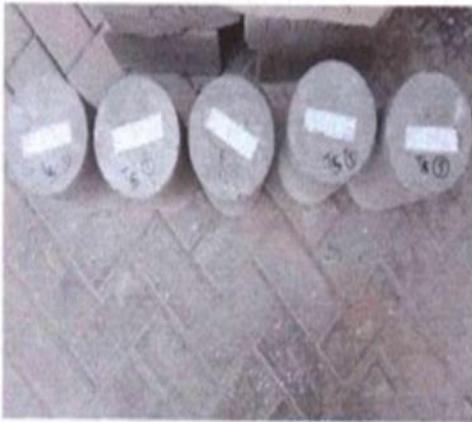
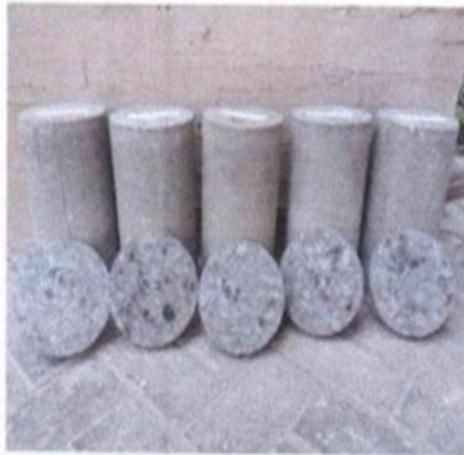
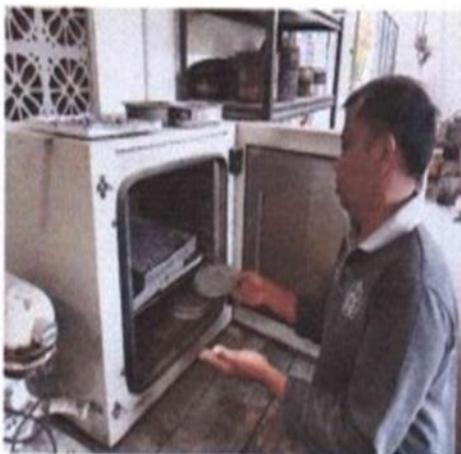
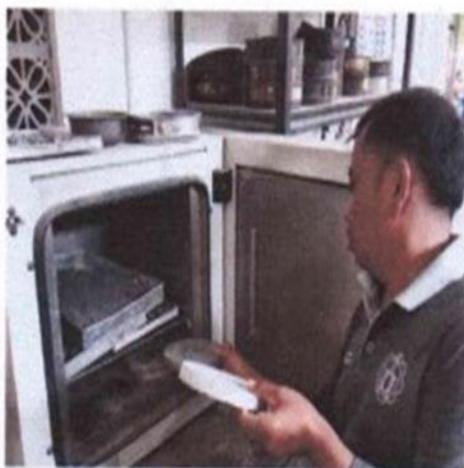
Pengujian porositas untuk perkuatan Dermaga Pelabuhan Tanjung Wangi Banyuwangi ini, dilakukan di Departemen Teknik Infrastruktur Sipil Laboratorium Material dan Struktur Gedung Institut Teknologi Sepuluh Nopember pada 9 Juli 2024 yang lalu. Untuk benda uji yang di gunakan pada uji porositas ini yaitu beton silinder, bisa dilihat pada gambar 12 dan 13 dokumentasi pengujian porositas berikut.

Gambar 12 Uji Porositas Beton
Sumber: Institut Teknologi Sepuluh Nopember

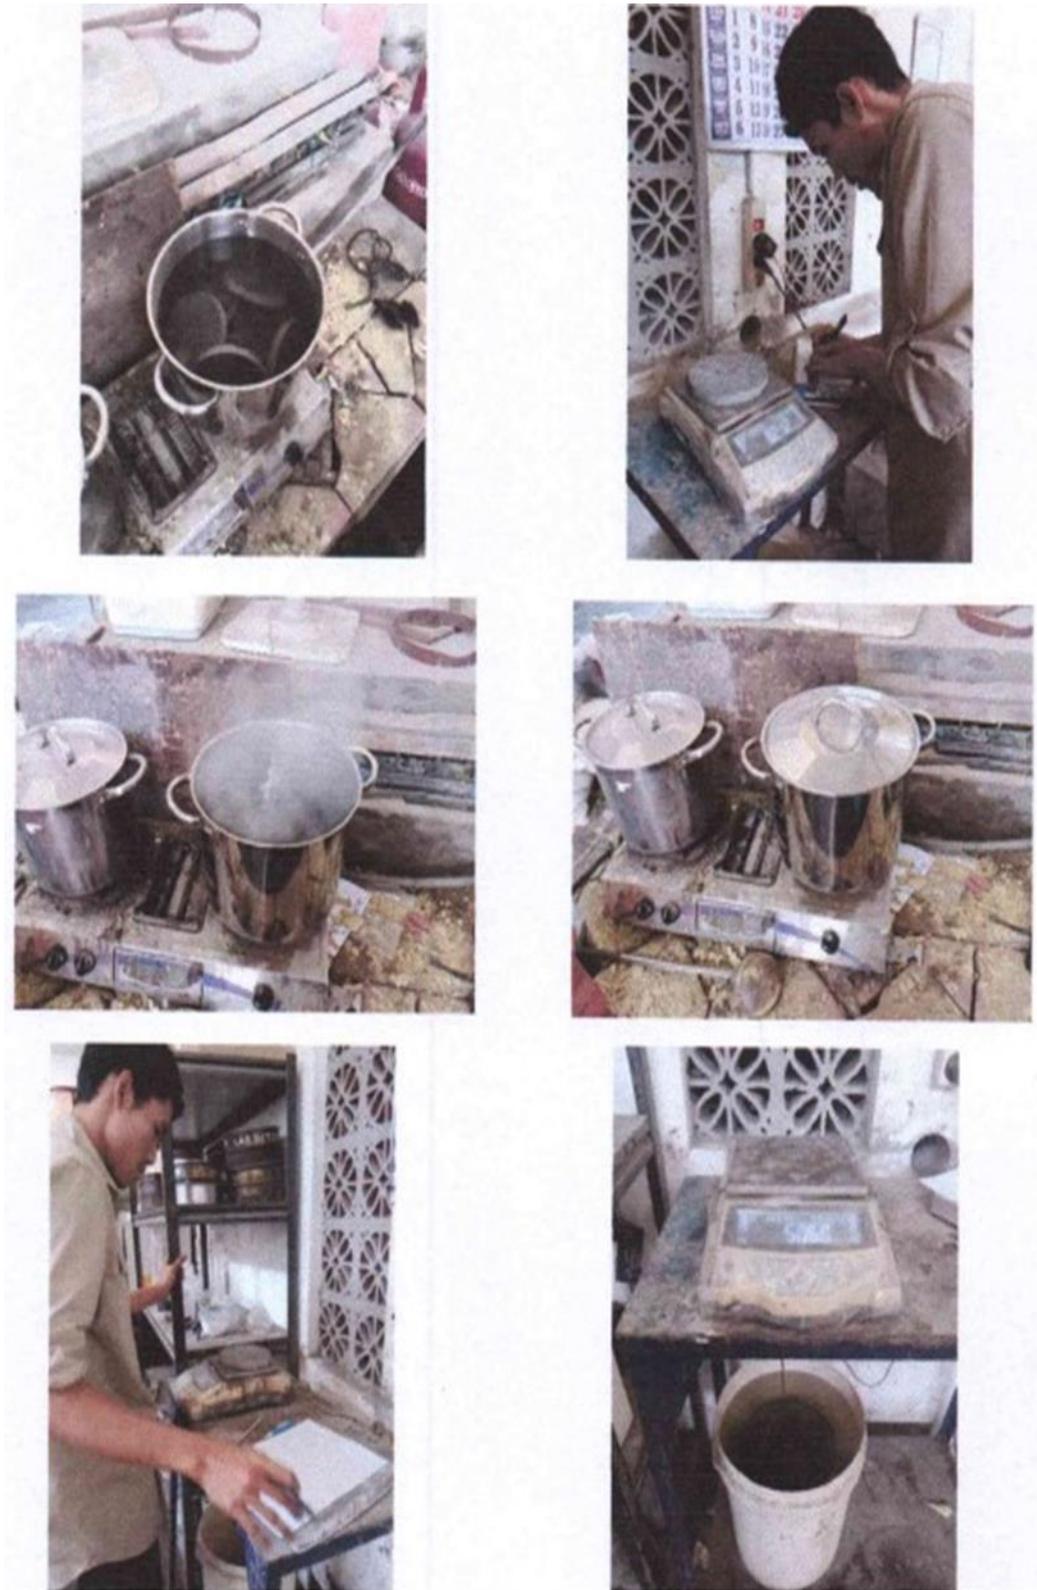
Gambar 13 Porositas Beton

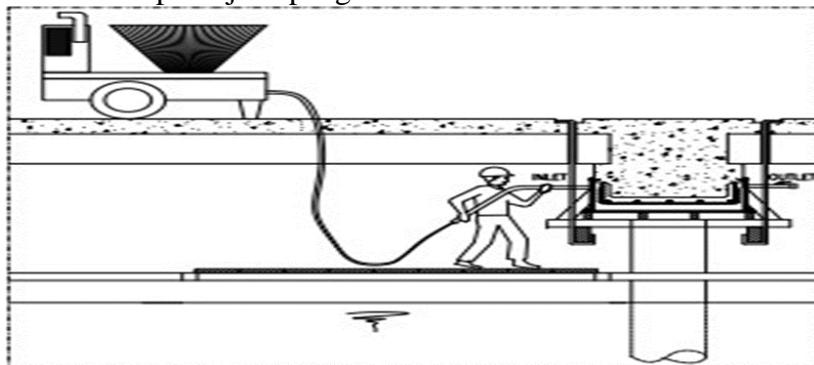
Pengecoran dilakukan setelah cetakan beton terpasang dengan kuat, beton yang akan dicor dimasukkan dengan cara ditekan dengan tabung tekan dengan melalui selang yang sudah dipersiapkan pada sisi cetakan beton, sehingga diperoleh kepadatan yang sempurna dan pasta semennya dapat mengisi beton yang sudah di chipping. Beton yang dipergunakan untuk pengecoran adalah beton mutu tinggi yang didalam pengadukannya mepergunakan mixer khusus dengan tingkat RPM tertentu berikut (Sulardi, 2018).

Gambar 14 adalah pekerjaan pengecoran.

Gambar 14 Grouting

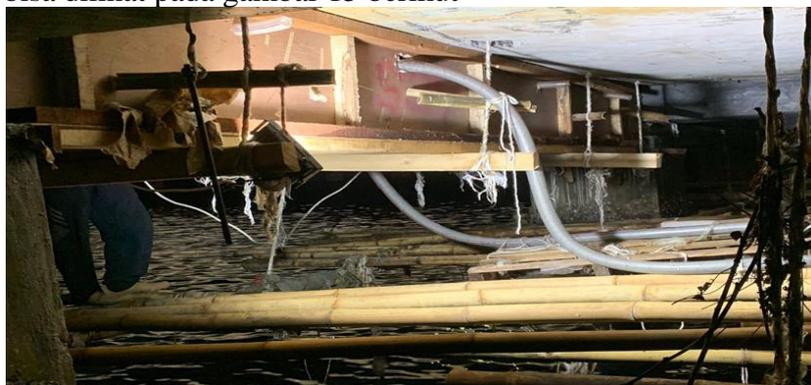
Gambar pekerjaan proses grouting pada pelat, balok di dermaga tanjung wangi Banyuwangi, bisa dilihat pada gambar 15 berikut

Gambar 15 Pengecoran Grouting

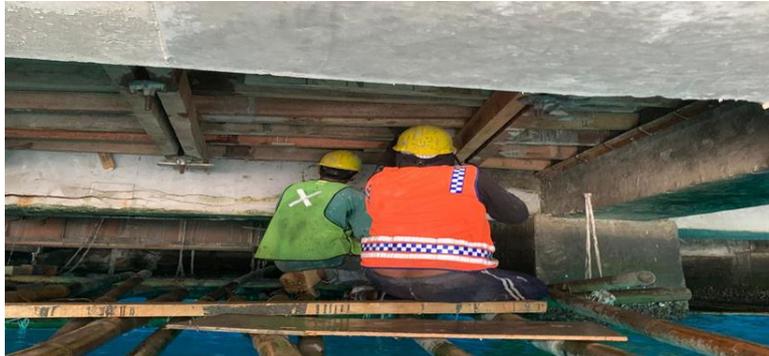
Apabila umur beton sudah mencapai 36 jam, maka cetakan beton sudah dapat di buka dan dilakukan pengecekan pada hasil pekerjaan grouting, berikut gambar 16 pekerjaan pembongkaran cetakan.

Gambar 16 Pembongkaran Cetakan

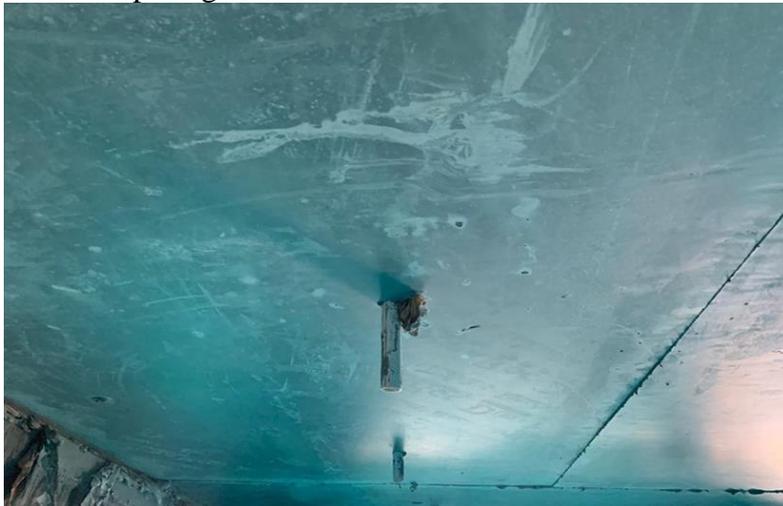
Berikut adalah hasil pekerjaan grouting pada pelat dermaga tanjong wangi Banyuwangi bisa dilihat pada gambar 17 berikut ini.

Gambar 17 Hasil Grouting Pada Pelat Dermaga

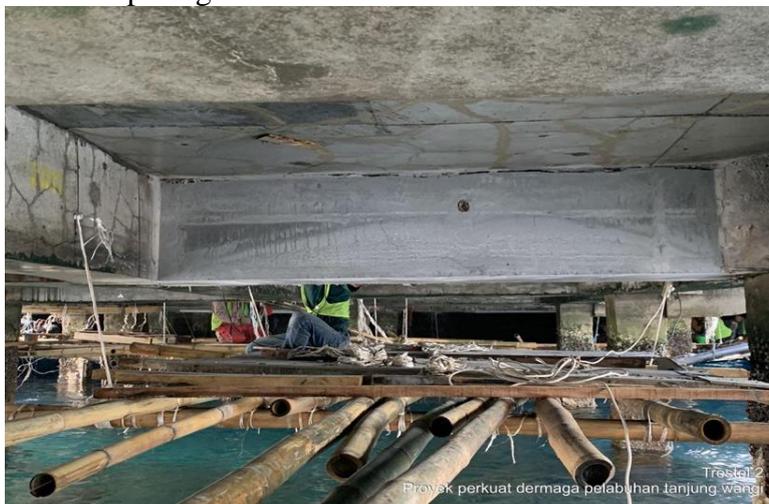
Berikut adalah hasil pekerjaan grouting pada balok dermaga tanjong wangi Banyuwangi bisa dilihat pada gambar 18 dibawah ini.

Gambar 18 Hasil Grouting Pada Balok Dermaga.
